Périgueux – Chemin de Halage

Opération préventive de diagnostic (2015)

Organisme porteur de l'opération : Inrap

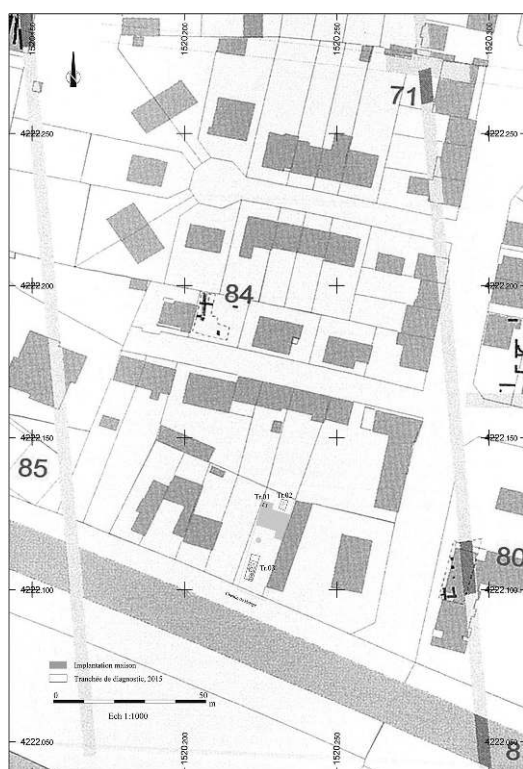
Fig. 2 – Projection des vestiges sur le plan zoné de la *Carte archéologique de la Gaule*

- 2 La parcelle se situe 33 chemin de Halage, dans l'emprise de la ville antique de *Vesunna* qui correspond aujourd'hui au quartier de Vésone (fig. 2). Au-delà de ce chemin au sud se trouve le canal dérivé de l'Isle, creusé en 1857.

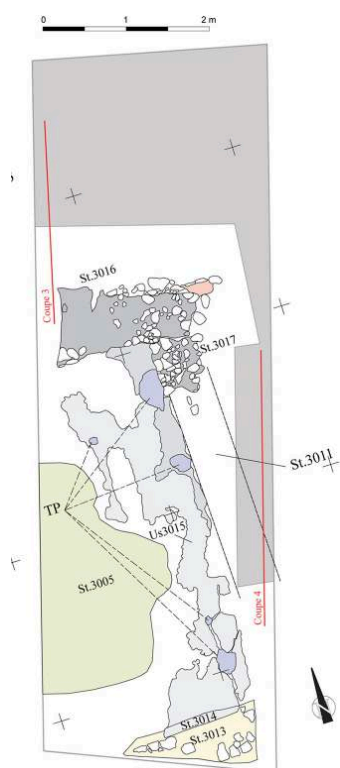
- 5 Une pièce appartenant à un bâtiment, délimitée par trois murs, a été observée (sondage 3 ; fig. 3 et 4). Elle est installée sur des niveaux de limon alluvial anthropisé, au mobilier évoquant le Haut-Empire au sens large. Elle est caractérisée par un sol de mortier de tuileau, formant un bandeau le long de chaque mur, qui se rattache de façon hypothétique à une phase de réaménagement de la construction. La phase initiale pourrait être représentée par une couche d'enduit peint conservée en place contre un des murs, recouvert par le bandeau de mortier de tuileau.

Fig. 3 – Plan topographique des vestiges du sondage 3

- 6 Le bâtiment connaît une phase d'abandon, puis de réoccupation, matérialisée sur le sol de tuileau par des trous de poteau. Les matériaux de construction du bâtiment sont récupérés, sans que l'on puisse déterminer, dans le cadre de cette opération, si ces deux étapes sont contemporaines, ou bien si elles se succèdent dans un laps de temps plus ou moins long.
 - 7 Par la suite, les vestiges sont scellés par une couche de sédiment colluvionné, qui livre du mobilier daté de l'Antiquité tardive ou du haut Moyen Âge. La parcelle ne montre aucune trace d'occupation avant le courant du ^{xx}e s., à partir duquel le quartier est loti.
-

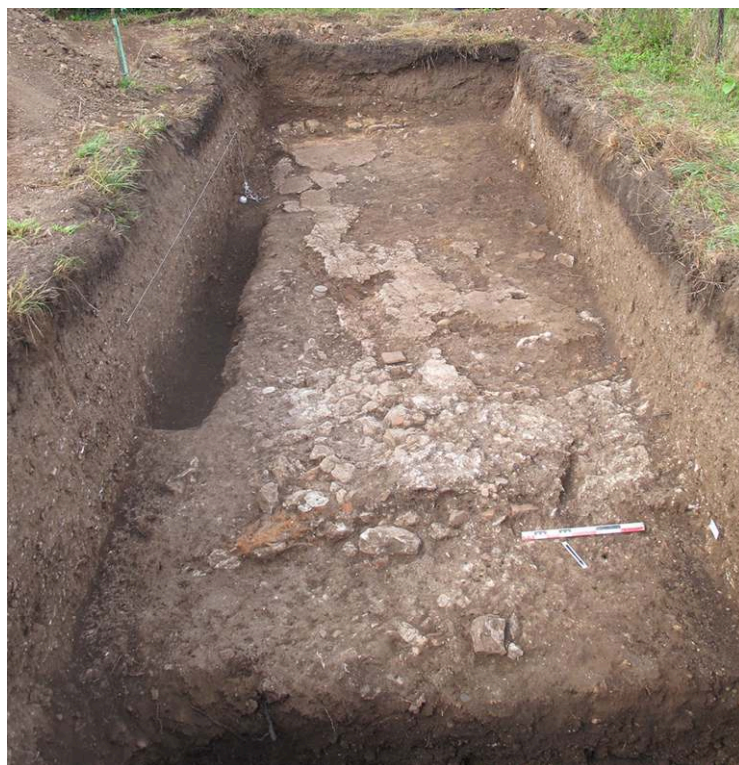
Fig. 4 – Vue d'ensemble des vestiges du sondage 3
